Białobłocie dnia 14.10.2024  
Nr ref.: WBH/2024/1006

## OPINIA LABORATORIUM

Dotyczy: Rozpoznanie konstrukcji nawierzchni drogowej ul. Przemysłowej w m. Nowa Sól na odcinku od skrzyżowania z ul. Motoryzacyjną do skrzyżowania z ul. Ekonomiczną – wstępna ocena uszkodzeń.

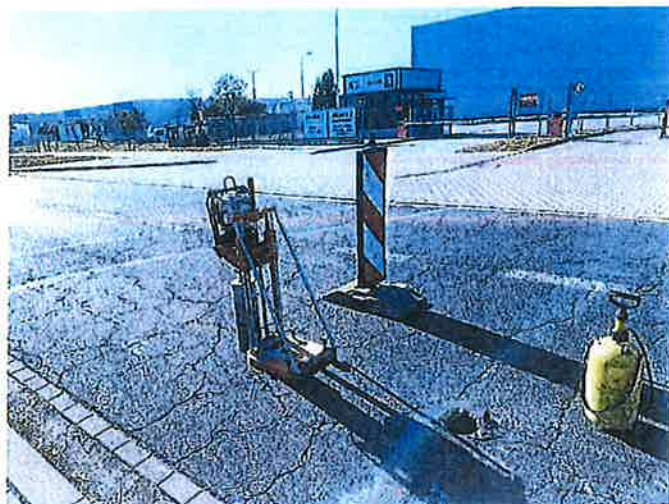
Fotografia . Widok ogólny miejsca wiercenia

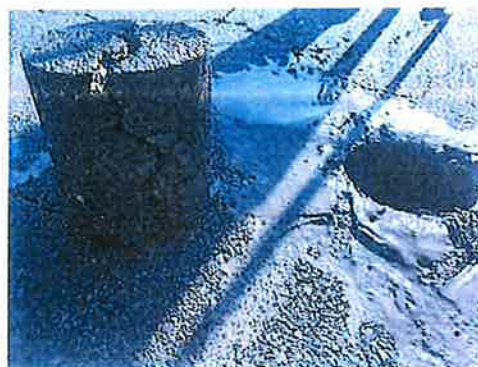
Fotografia . Rdzeń poszczególnych warstw konstrukcyjnych

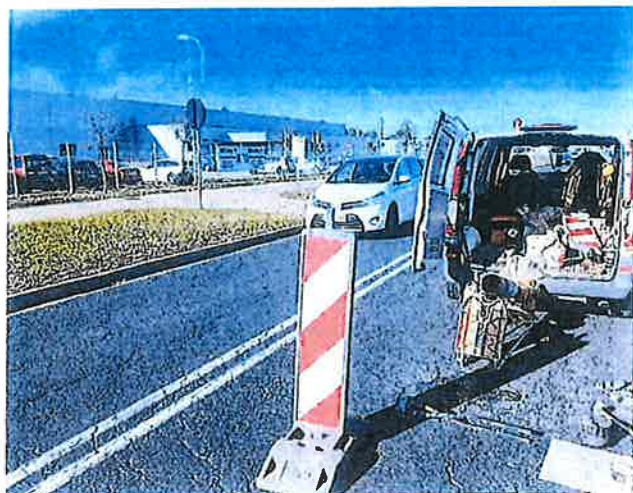
Fotografia . Widok ogólny miejsca wiercenia

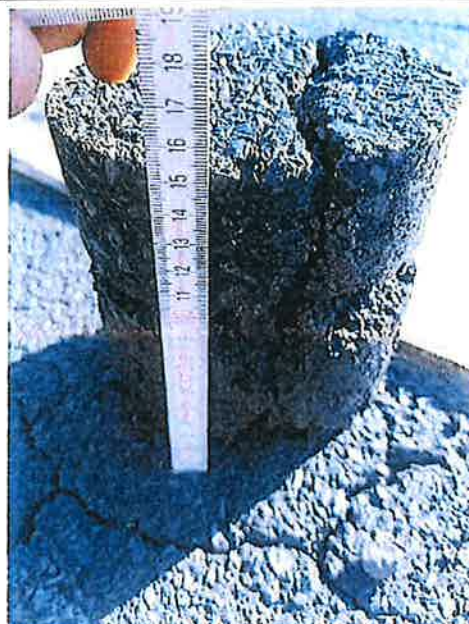
Fotografia . Rdzeń poszczególnych warstw konstrukcyjnych

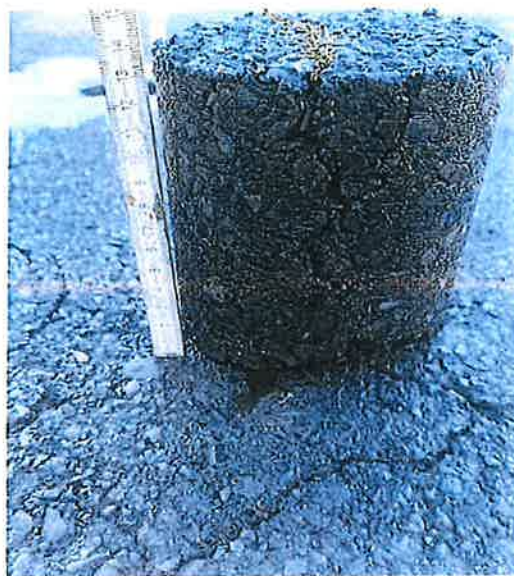
| Grubość warstwy [cm] | Lp | Grubość warstwy [cm] | Głębokość warstwy [cm] | Opis warstwy | Makroskopowa ocena warstwy<br>(ewnt. : uziarnienie, rodzaj lepiszcza itp.) |
|---|---|---|---|---|---|
| 0 | 1 | 6,0 | 6,0 | I warstwa bitumiczna | Warstwa ścierna z betonu asfaltowego o uziarnieniu 0/11,2 |
| 10 | 2 | 8,0 | 14,0 | II warstwa bitumiczna | Warstwa wiążąca/podbudowa z betonu asfaltowego o uziarnieniu 0/16 |
| 20 | 3 | 14,0 | 28,0 | Podbudowa I | Kruszywo łamane stabilizowane mechanicznie Kliniec - 4/31,5 |
| 30 | 4 | 10,0 | 38,0 | Pobudowa II | Grunt stabilizowany cementem |
| 40 | 5 | 40,0 | 78,0 | | Podłoże gruntowe rodzime - piasek średni |

Fotografia . Rdzeń poszczególnych warstw konstrukcyjnych

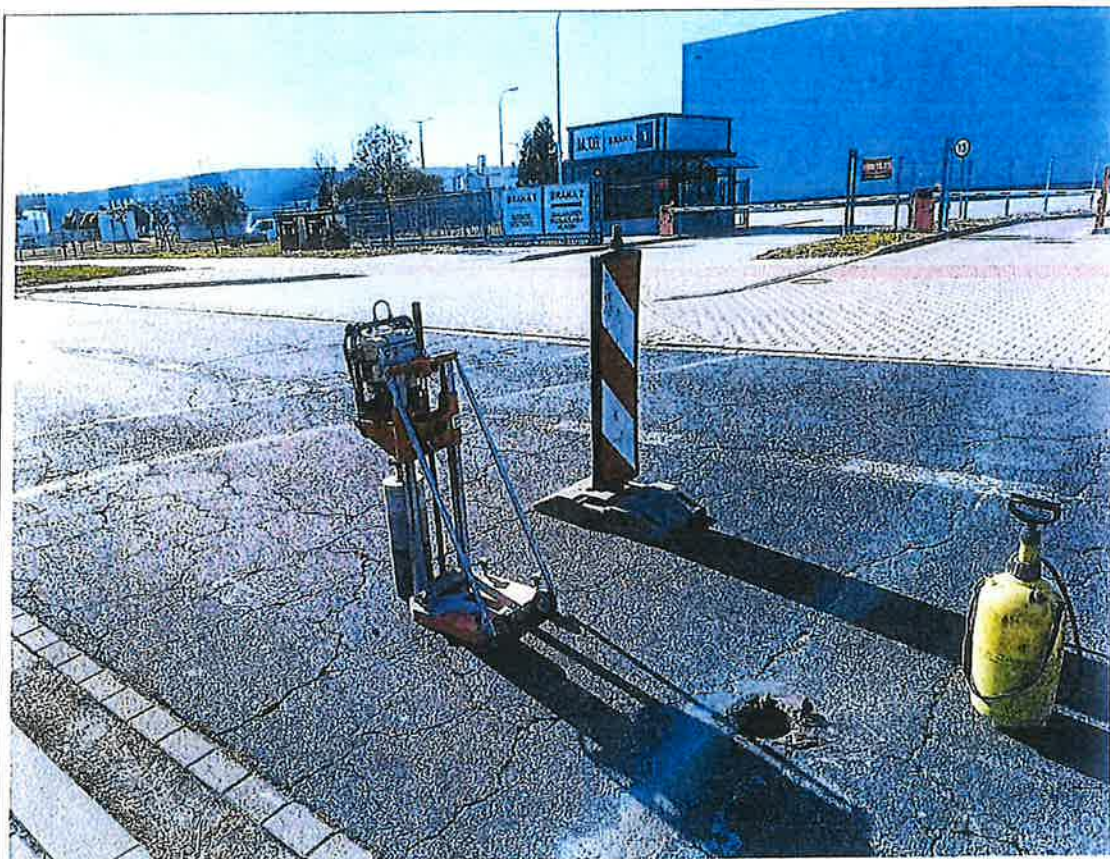
Przedmiotowy odcinek nawierzchni drogowej, wykazuje liczne spękania, tj. poprzeczne, blokowe oraz nieregularne. Wykonane odwierty rdzeni przeprowadzono w miejscach widocznych spękań. W każdym z rdzeni zaobserwowano pęknięcie całego pakietu warstw asfaltowych na w całym przekroju. Propagacja pęknięć ku dołowi (od górnej powierzchni warstwy ścieralnej w głąb) – zilustrowano w załączniku nr 3. Charakter obserwowanych pęknięć oraz stwierdzony zwrot spękań w warstwach asfaltowych, wskazuje jednoznacznie, że są to spękania indukowane termicznie. Spękania te powstają w wyniku przesztywnienia mieszanek mineralno-asfaltowych, związane z utratą właściwości lepko-sprężystych lepiszcza asfaltowego w wyniku jego starzenia, zastosowania mieszanek o zbyt wysokim stosunku kruszyw wypełniających do ilości lepiszcza, zastosowania zbyt twardego lepiszcza, bądź kombinacja wymienionych.

W obszarach otworów 1 i 2, gdzie mają miejsca przejścia sieci kanalizacyjnych, występują lokalne zaniżenia niwelety drogi. Prawdopodobnie, osiadania związane są z niedostatecznym zagęszczeniem warstw obsypek oraz zasypek elementów kanalizacji, podłoża gruntowego bądź nieszczelności sieci kanalizacyjnej. Dodatkowo, zwraca się uwagę, że w tym obszarze, w dolnych warstwach konstrukcji nie występowała warstwa gruntocementu.

Foto nr 1. Otwór nr 1 – widok ogólny – widoczne spękania blokowe

Mając na uwadze powyższe, a szczególnie występujących licznych spękań, przebiegających przez cały pakiet warstw asfaltowych, stwierdza się znaczną degradację warstw asfaltowych w obszarze całego odcinka inwestycji. Ze względu na duże prawdopodobieństwo wystąpienia spękań odbitych, w ramach planowanego remontu, zaleca się wymianę całego pakietu warstw asfaltowych. Ze względu na niedostateczną skuteczność nie zaleca się stosowania technik (wszelkiego rodzaju warstwy absorbujące naprężenia w tym siatki) związanych z ograniczeniem występowania spękań odbitych.

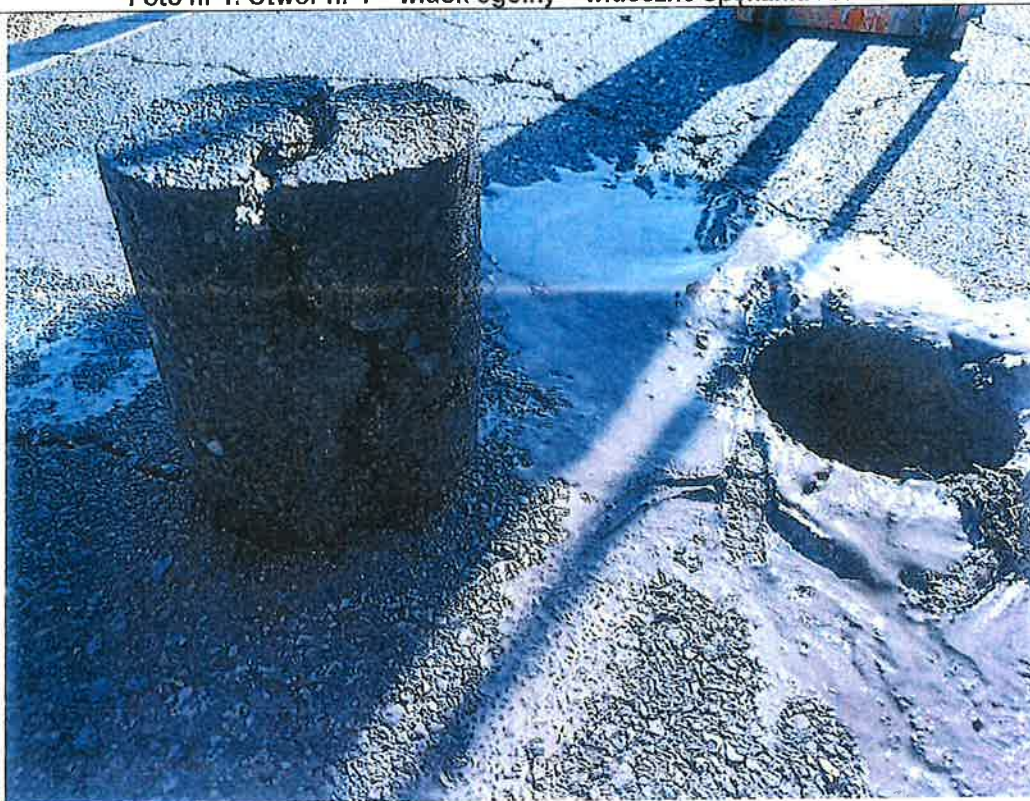
Foto nr 2. Otwór nr 1 – wycięty rdzeń z warstw asfaltowych z widocznym pęknięciem przez cały przekrój, rysa zwęża się ku dołowi
